## **Giardino di Villa Reale**

**giardino/ contemporaneo, in connessione con una villa**

**Puglia, Comune di Lecce (LE); Via Pozzuolo, 4**

**Età fascista; 1933-1936**

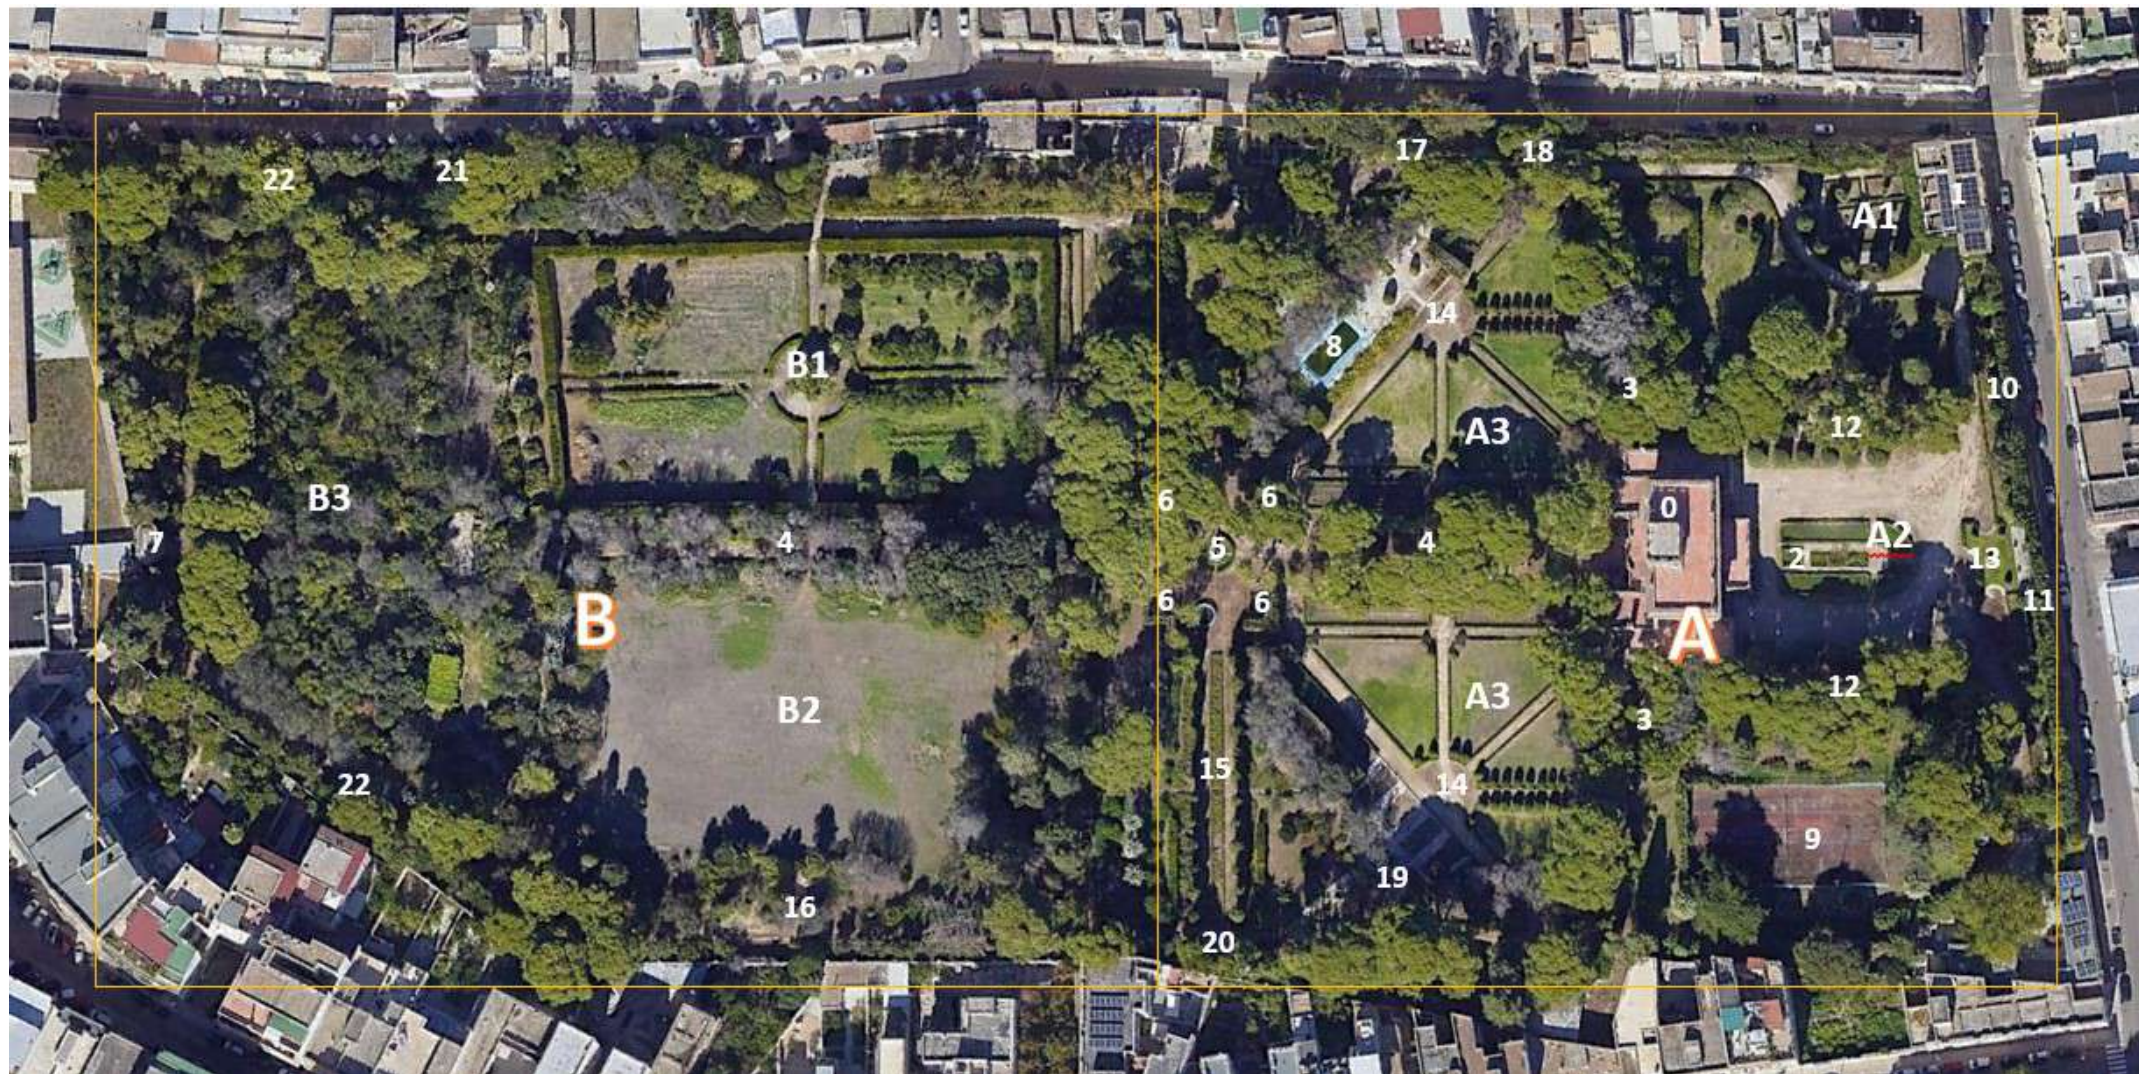
| DO - DOCUMENTAZIONE | |
|---|---|
| DCMM - Titolo/didascalia | Giardino di Villa Reale, vista d'insieme |

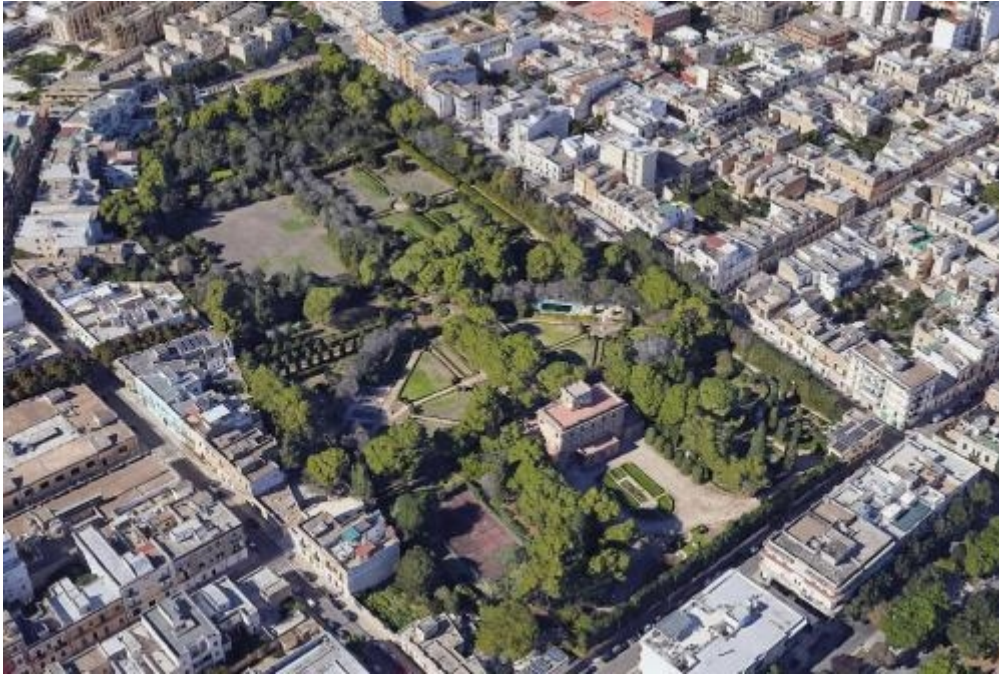
| DO - DOCUMENTAZIONE | |
|---|---|
| DCMM - Titolo/didascalia | Immagine satellitare del Giardino di Villa Reale con indicazioni grafiche dei vari elementi |

Il giardino (vedere il documento di riferimento DCMN 40771), che si sviluppa su una superficie pressoché rettangolare, è imperniato su un lungo asse rettilineo intersecato da viali ortogonali, che determinano l'organizzazione degli spazi. È possibile individuare due aree ben distinte: quella (A) che circonda la residenza (0), caratterizzata da un impianto regolare e da un carattere spiccatamente ornamentale, e quella (B), dal carattere prevalentemente utilitaristico. L'ingresso, nell'Ottocento in asse con la residenza, nella redazione novecentesca è spostato su un angolo della proprietà, lungo Via di Pozzuolo, dove sorge un piccolo giardino quadripartito (A1) antistante la casa del custode (1). Lungo l'asse che innerva l'intero complesso sono distribuiti gli elementi più significativi. Dinanzi al prospetto principale della residenza che guarda verso la città storica si apre su un ampio spazio (A2), inquadrato ai lati dai resti di due preesistenti montagnole, caratterizzato dalla presenza di una vasca d'acqua (2) in asse con la facciata. Una siepe "a onda" (3) scandita da vasi in terracotta costituisce l'elemento di separazione dal giardino retrostante caratterizzato dalla presenza di due parterres (A3) disposti simmetricamente ai lati del viale principale, quest'ultimo bordato nella parte iniziale da pini e in quella finale da ulivi e siepi di pittosporo (4). Una piazzola con un pozzo al centro (5) e una stanza verde di cipressi (6) segna il passaggio dal giardino formale allo spazio produttivo nel quale trovano posto un frutteto (B1) e uno spazio anonimo attualmente adibito a campo da calcio (B2). Il lungo asse si conclude con un padiglione avente funzione anche di belvedere (7), dinanzi al quale è una vegetazione che in parte conserva il carattere originario di giardino esotico di succulente e cactacee (B3). Completano il quadro - dislocati in vari punti del giardino - alcuni impianti sportivi: una piscina (8), non prevista nel progetto originario, e un campo da tennis (9). L'intero complesso è circondato da un alto muro perimetrale al quale, in alcune zone, è addossato un pergolato di bougainvillee (10) con pilastri a forma di bottiglia e un'alta siepe di cipressi (11).
