## **Giardino di Villa Reale**

**giardino/ contemporaneo, in connessione con una villa**

**Puglia, Lecce (LE); Via Pozzuolo, 4**

**Età fascista; 1933-1936**

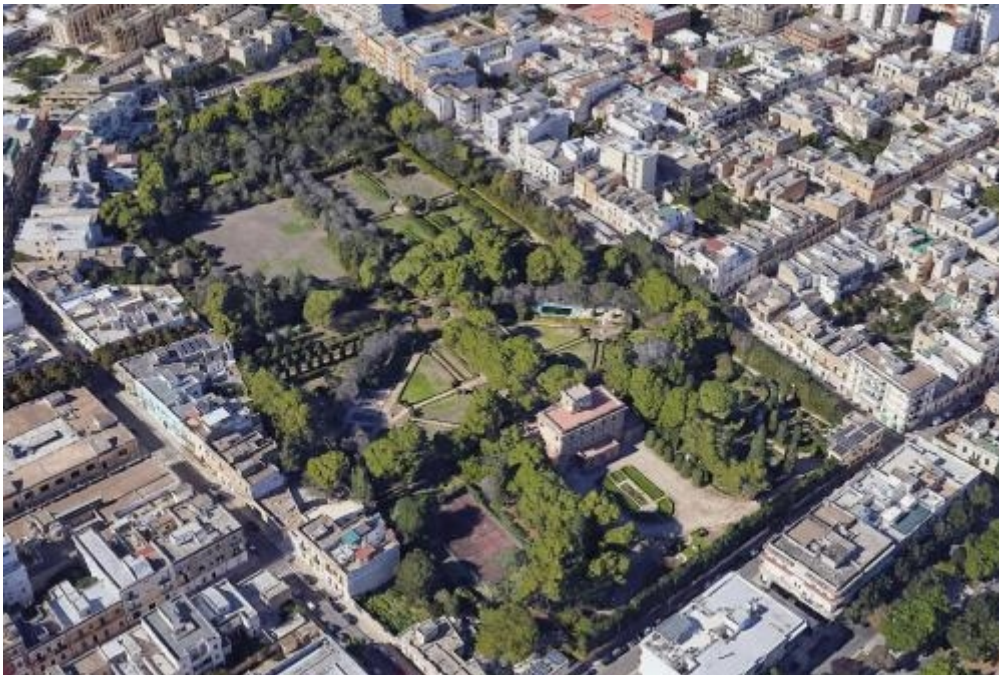
| DO - DOCUMENTAZIONE | |
|---|---|
| DCMM - Titolo/didascalia | Immagine satellitare del Giardino di Villa Reale con indicazioni grafiche dei vari elementi |
